# ورشة عمل إعادة التأهيل والاعغلاق لرخص الفئة (ب) و (ج)

• الإدارة العامة للاستدامة

## أمثلة ناجحة لإعادة تأهيل مواقع الرخص (إزالة المخلفات)

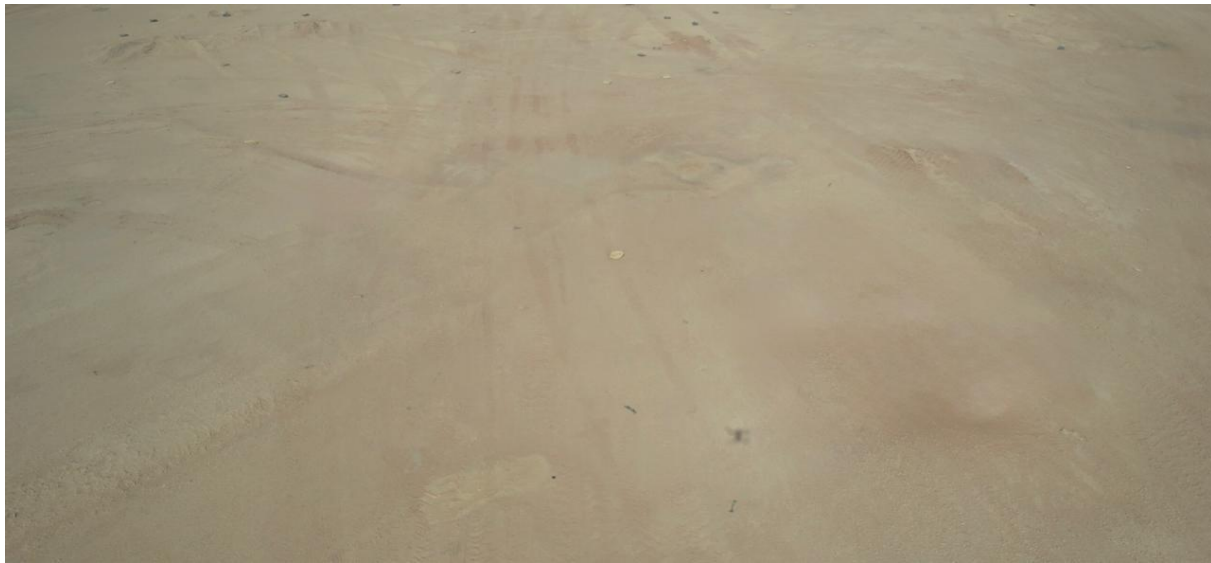
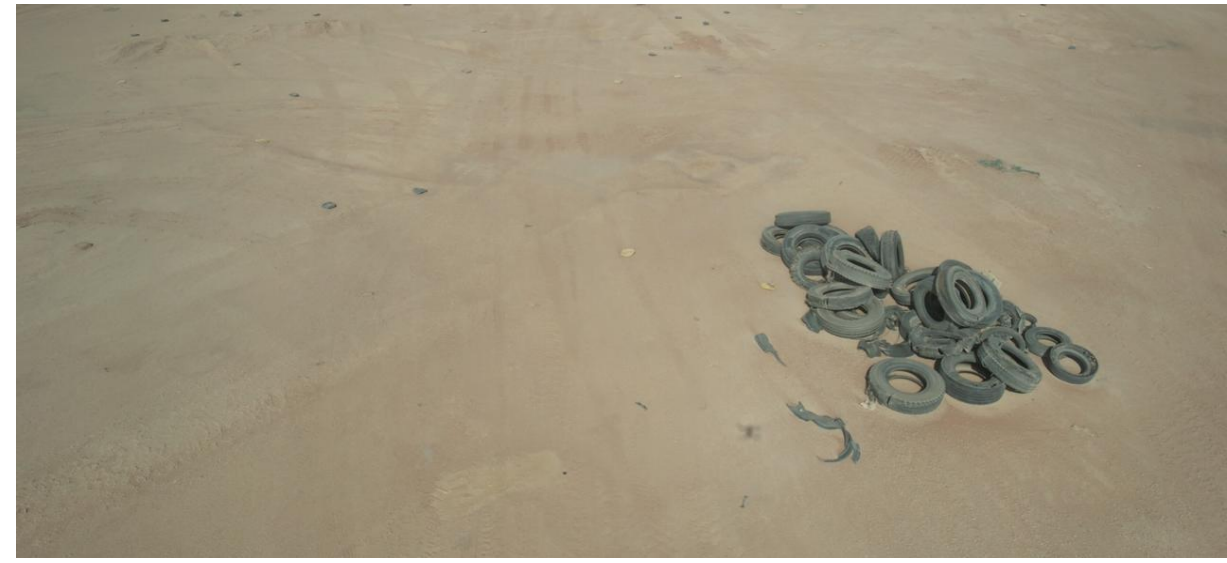
بعد التأهيل

قبل التأهيل

- تشمل إزالة جميع الهياكل الموجودة في الموقع لضمان إعادته إلى حالته شبه الطبيعية.
- تفكيك المنشآت المعدنية أو الخرسانية.
- نقل المعدات والمواد والمخلفات خارج الموقع والتخلص من المخلفات بالطرق الآمنة والنظامية.
- تنظيف الموقع من جميع المخلفات، بما في ذلك الكابلات والأسلاك وأساسات البنية التحتية.

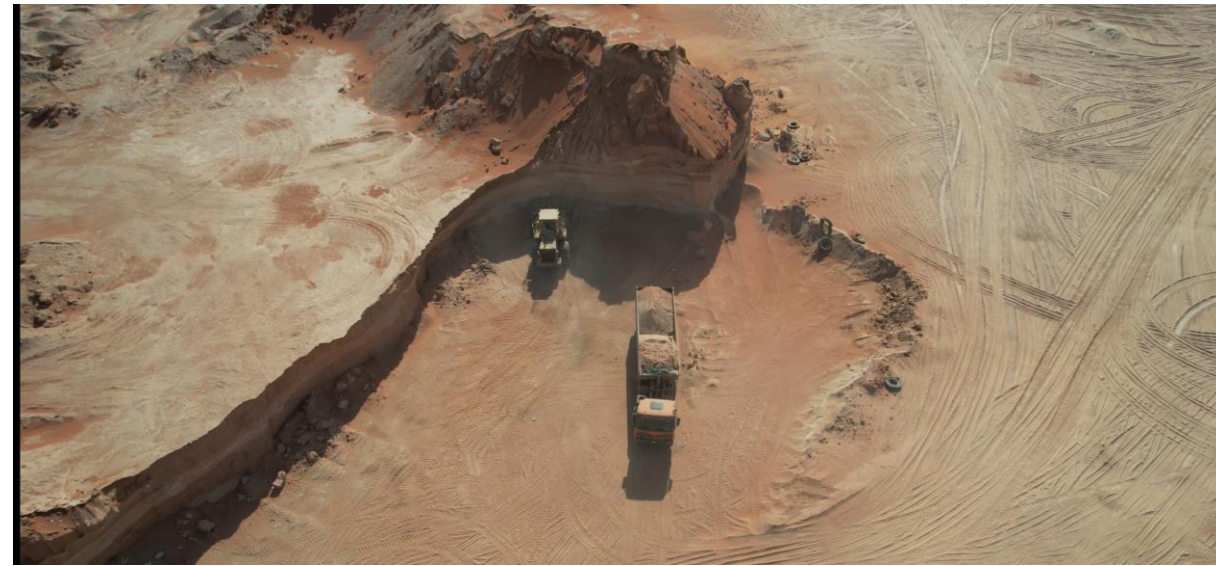
## أمثلة ناجحة لإعادة تأهيل مواقع الرخص (ردم الحفر وتهذيب الحواف)

بعد التأهيل

قبل التأهيل

- يتم ردم الأنقاض والأساسات المتبقية والتي يتعذر نقلها بالخطوة السابقة بالطرق الصحيحة لضمان استقرار التربة والسماح للنباتات بالنمو في المستقبل.
- إزالة الأنقاض الكبيرة أو غير القابلة للتحلل.
- ملء الحفر والأساسات بالتربة النظيفة أو الرمل.
- ضغط التربة بآليات خاصة لضمان استقرارها.
- تغطية الطبقة السطحية بتربة صالحة للزراعة بسمك متر واحد على الأقل وإعادة التربة التي تم تخزينها قبل بدء الاستغلال.

- يتم ردم الحفر والمنحدرات لتكون مستقرة وآمنة، مع إعادة تأهيل الموقع ليكون متوافقاً مع الطبيعة المحيطة.
- تهذيب الحواف الحادة للحفر باستخدام معدات مناسبة.
- إجراء اختبارات استقرار للتأكد من مقاومة الموقع للانهييارات.

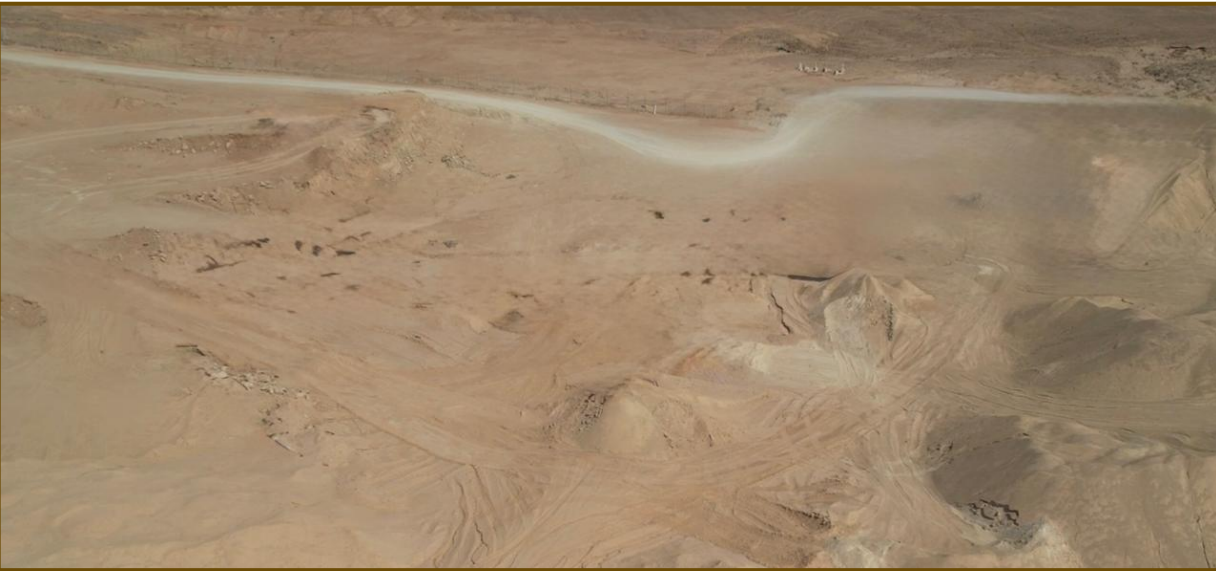
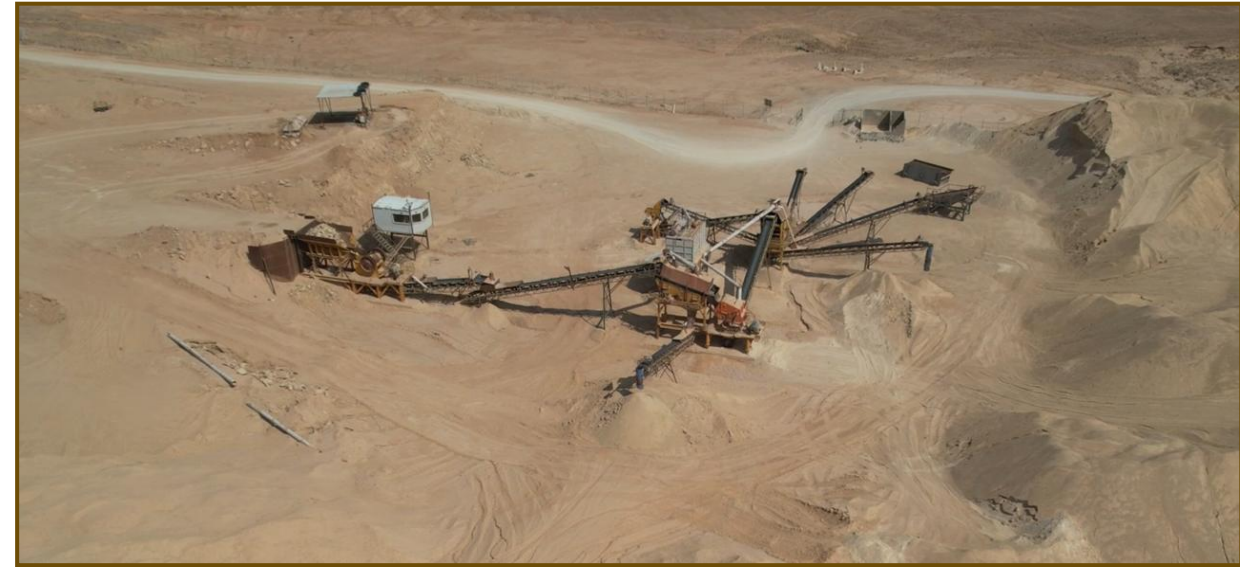
## أمثلة ناجحة لإعادة تأهيل مواقع الرخص (إزالة الكسارة)

بعد التأهيل

قبل التأهيل

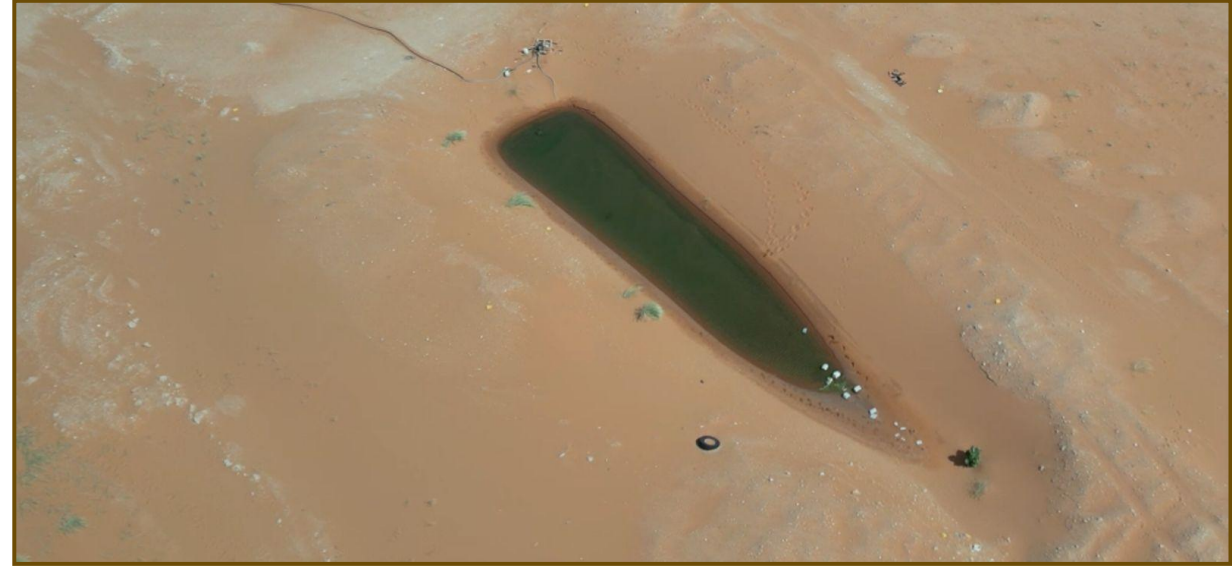
## أمثلة ناجحة لإعادة تأهيل مواقع الرخص (معالجة تجمع المياه وإنشاء قنوات تصريف)

بعد التأهيل

قبل التأهيل

- منع تجمع المياه أو إعاقة تدفقها لضمان استقرار الموقع ومنع تآكل التربة أو زيادة خطر السيول.
- إنشاء قنوات مائية لتصريف المياه السطحية بشكل انسيابي.
- تطبيق المعايير الهيدرولوجية لتحديد أفضل مسارات للتصريف.
- مراقبة تدفق المياه بعد التنفيذ للتأكد من فعالية القنوات.

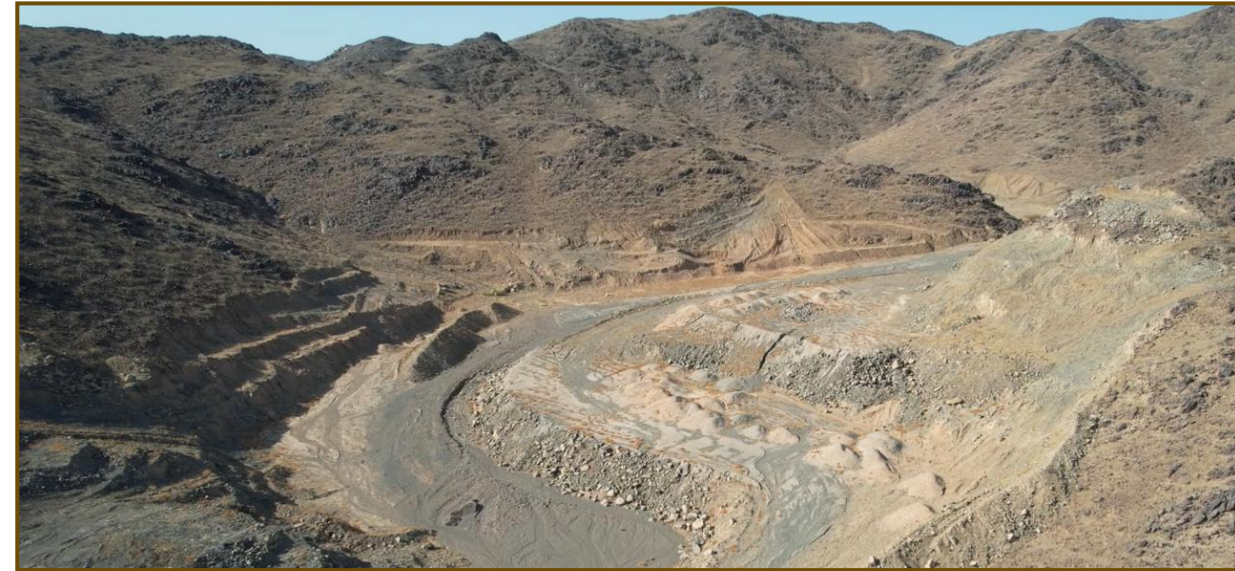
## أمثلة ناجحة لإعادة تأهيل مواقع الرخص (تهذيب الحواف الخطرة)

بعد التأهيل

قبل التأهيل

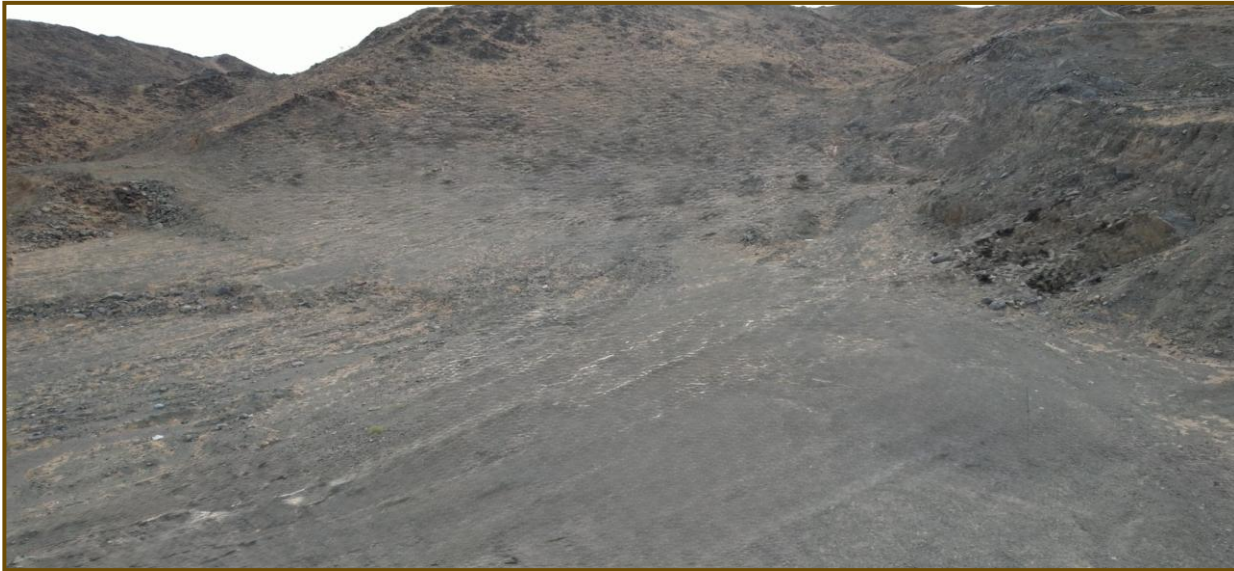
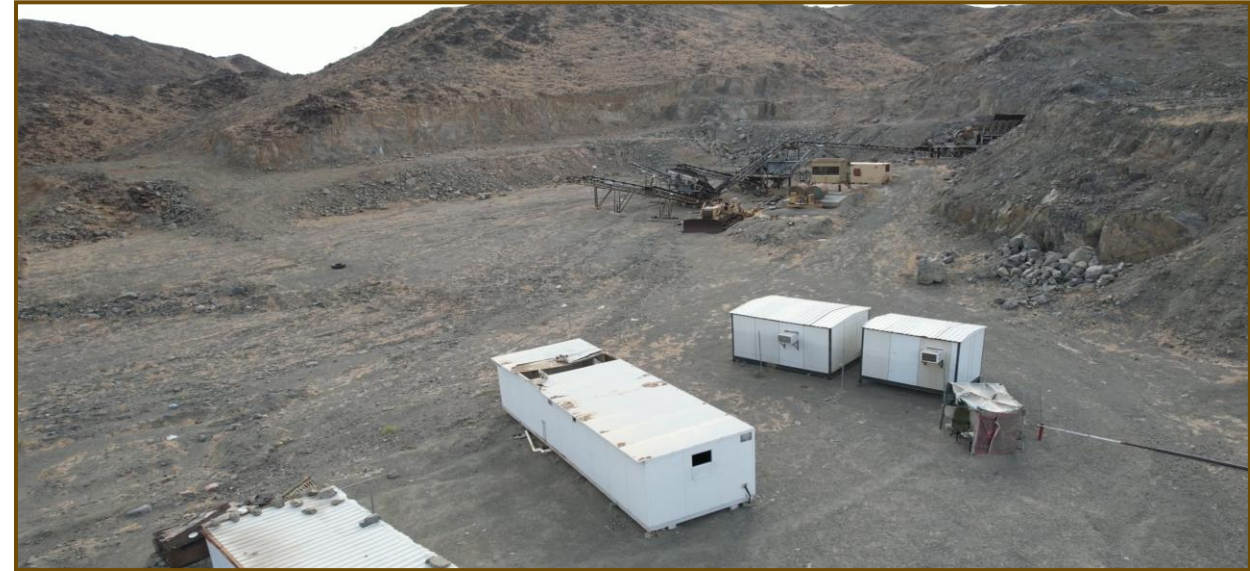
## أمثلة ناجحة لإعادة تأهيل مواقع الرخص (إزالة المنشآت)

بعد التأهيل

قبل التأهيل

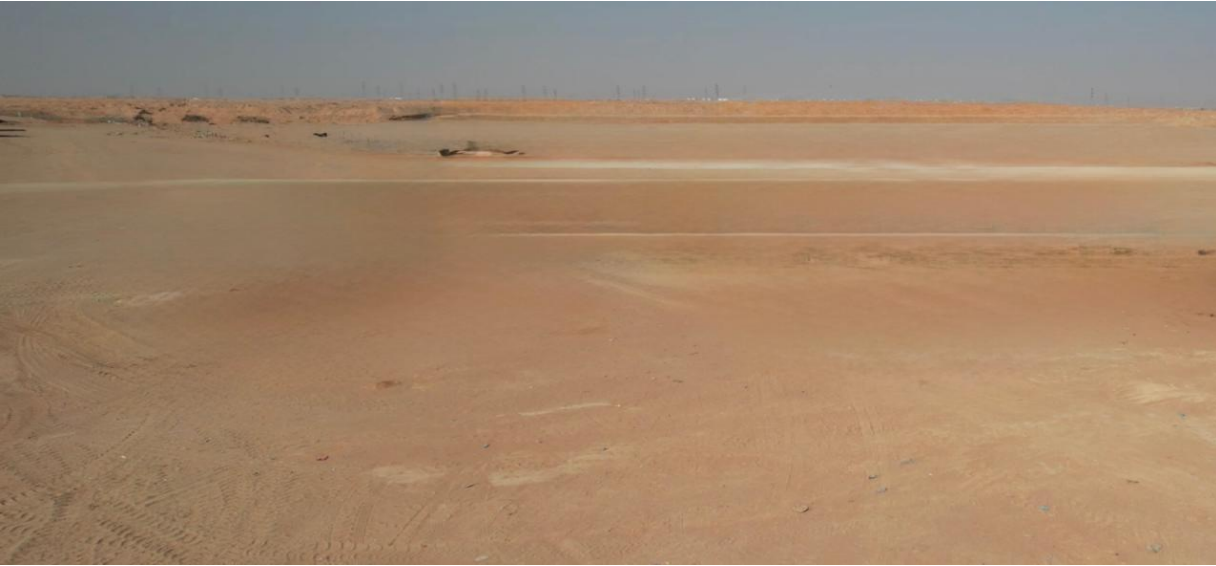
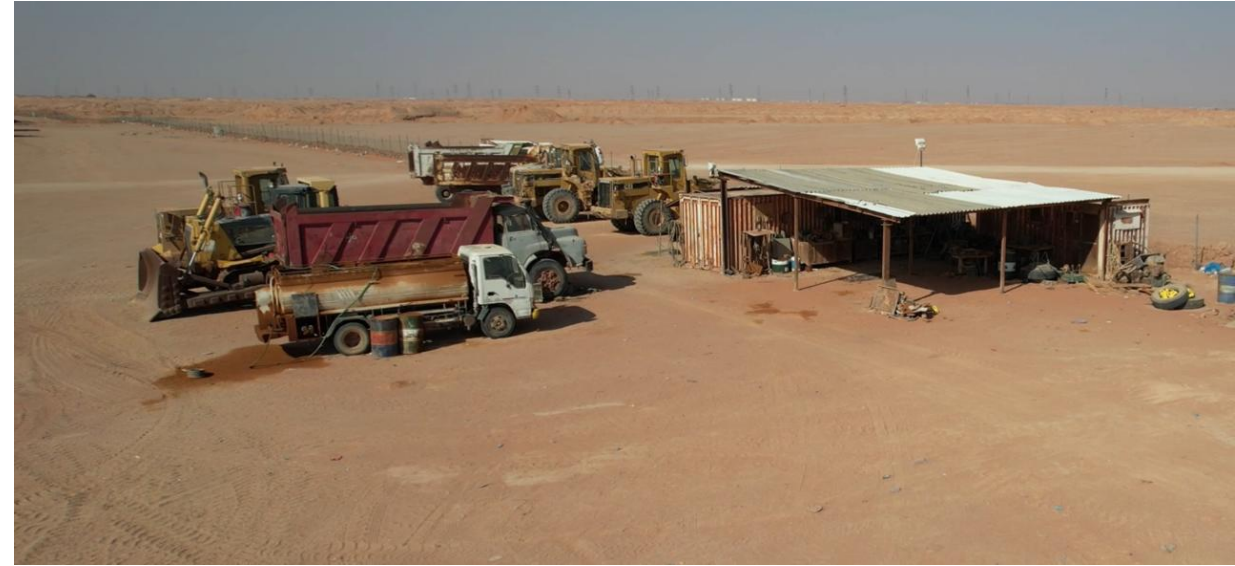
## أمثلة ناجحة لإعادة تأهيل مواقع الرخص (إزالة المعدات والورش)

بعد التأهيل

قبل التأهيل
